PROBLEMAS TÍPICOS EN CALDERAS

THERMAL ENGINEERING

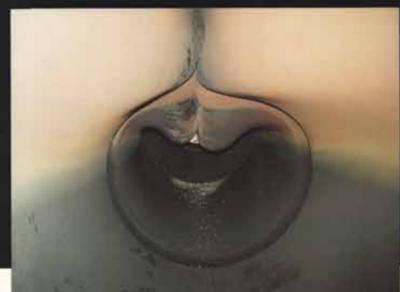
1 Fogón colapsado, debido a la operación de la caldera con bajo nivel de agua, generada como consecuencia de una falla en el control de nivel.

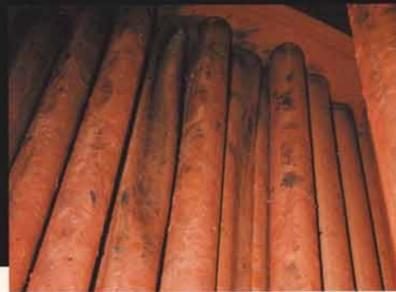
2 Tubos 2° paso colapsados, producido por la operación de la caldera con un bajo nivel de agua debido a falla en el control de nivel.

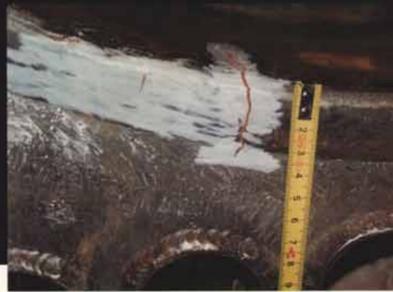
3 Grieta en extremo fogón, producida por una sobrecarga térmica de la cámara de combustión (excesiva liberación de calor).

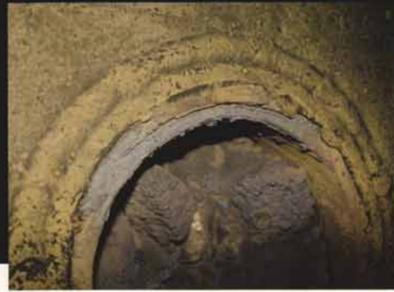
4 Camisa boquilla soplador de hollín quemada, el diseño no permite una adecuada refrigeración de la zona expuesta a las elevadas temperaturas de los productos de la combustión que salen del fogón.

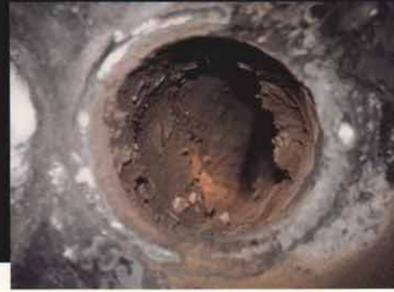
5 Tubo de humo obstruido con hollín, resultante de una combustión deficiente. La acumulación de hollín en las superficies de un caldera reduce el calor transferido, deteriorando la eficiencia térmica y aumentando el consumo de combustible.

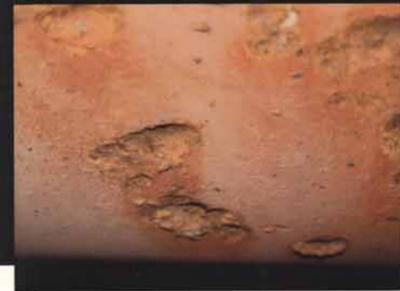
6 Corrosión cáustica, se produce por excesivas concentraciones localizadas de sales alcalinas (Ej: soda cáustica) en zonas de elevadas cargas térmicas (fogón y placa trasera).

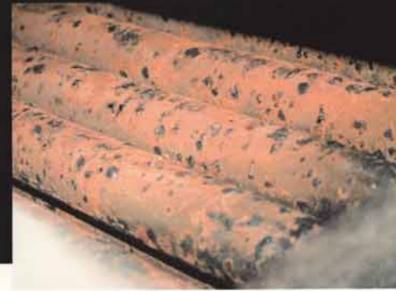
7 Pitting, provocado por un nivel excesivo de oxígeno disuelto en el agua de la caldera. En este caso se produjo como consecuencia de un deficiente procedimiento de almacenamiento en frío.

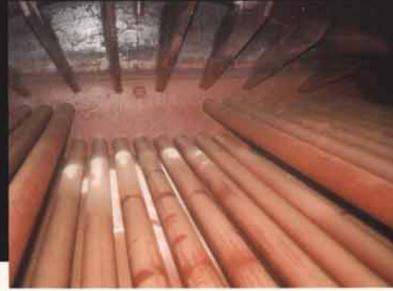
8 Acumulación de hematita (óxido rojizo), proveniente de la corrosión de las líneas de retorno de condensado.

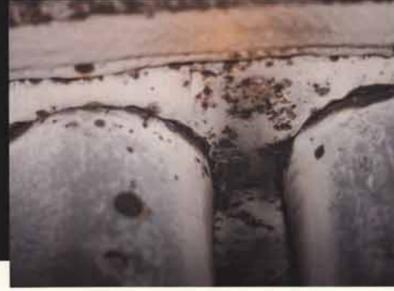
9 Corrosión en unión tubo a placa, provocada por la concentración localizada de sales en el espacio existente entre el tubo y la placa, resultante de la falta de expansión.

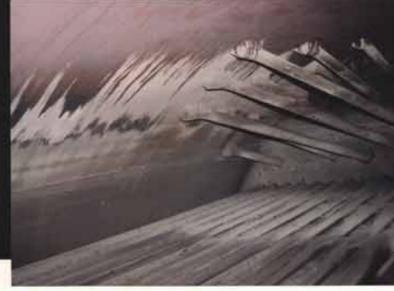
10 Espuma, provocada por la contaminación del agua de alimentación (retorno de condensado) con sustancias orgánicas, ha dejado marcas (nivel irregular) en las paredes del manto.

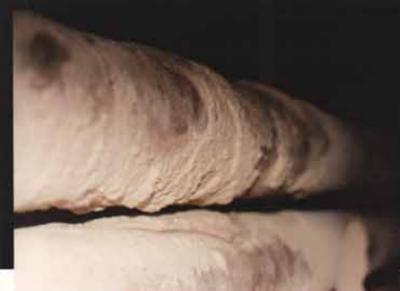
11 Depósitos en tubos, provocados por la precipitación de sales asociada a un deficiente tratamiento de agua o regímenes de purga insuficientes.

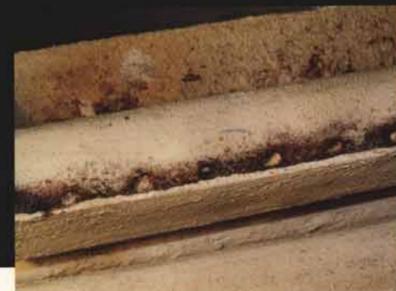
12 Orificios cañería agua alimentación obstruidos, debido a la presencia de una cantidad excesiva de sales (dureza) en el agua de alimentación, asociado típicamente a una deficiente operación de los ablandadores.

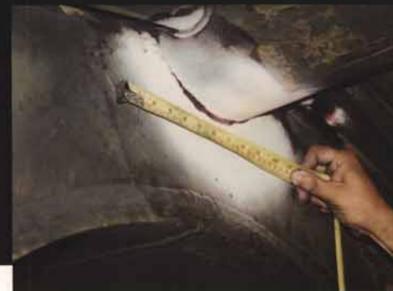
13 Grieta en unión colector superior cámara tubular a placa trasera, debido a defecto de fabricación (Falta penetración soldadura).

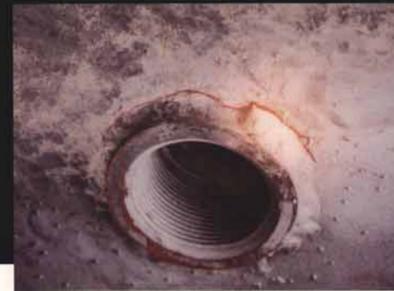
14 Grieta en unión boquilla a manto, provocada por un defecto de soldadura.

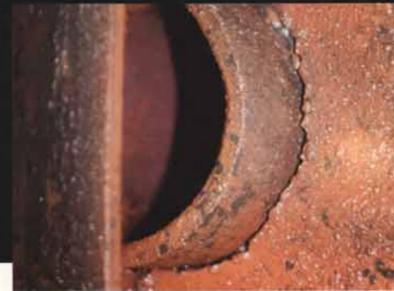
15 Boquilla descarga vapor cámara acuotubular, defecto de fabricación correspondiente a la omisión del cordón de soldadura interior.

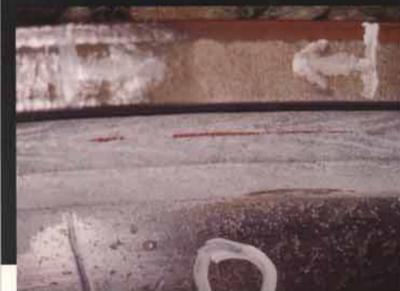
16 Grieta en unión placa a manto, defecto presentado en cordón de soldadura automático realizada mediante arco sumergido.

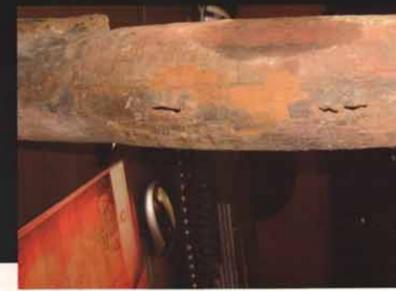
17 Falla por sobrecalentamiento de tubo perteneciente a caldera acuotubular. El sobrecalentamiento se produjo por obstrucción del tubo con depósitos óxidos de hierro presentes en el agua de alimentación.

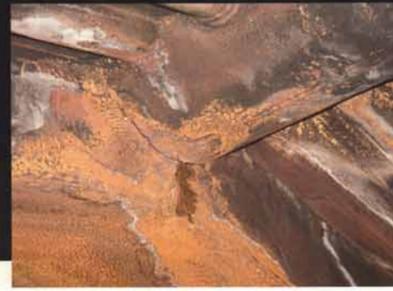
18 Grieta en colector superior cámara tubular trasera de caldera pirotubular, provocada por deficiencias en unión soldada.

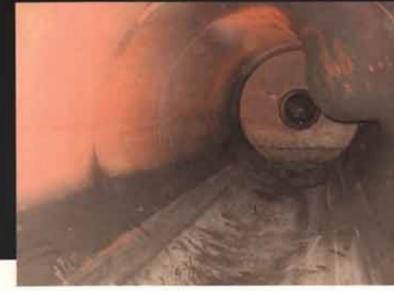
19 Deformación fogón por sobrecalentamiento provocada por el impacto directo de llama. La gran cantidad de hollín (color negro) en zona dañada confirma que la deformación tuvo relación con el impacto de la llama y no fue provocada por la operación con bajo nivel de agua.

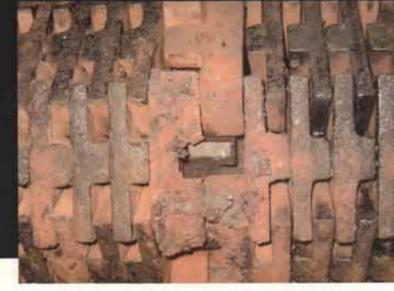
20 Daños por sobrecalentamiento en eslabones parrilla móvil de caldera, que utiliza carbón como combustible.
